Diagnostiikkakeskus	OPAS	Versio: 7	s. 1/2
Radiologia	Natiivi	Voimaantulopäivä: 1.1.2024	
Lannerangan natiiviröntgen, hyvän kuvan kriteerit

## Lannerangan natiiviröntgen, hyvän kuvan kriteerit

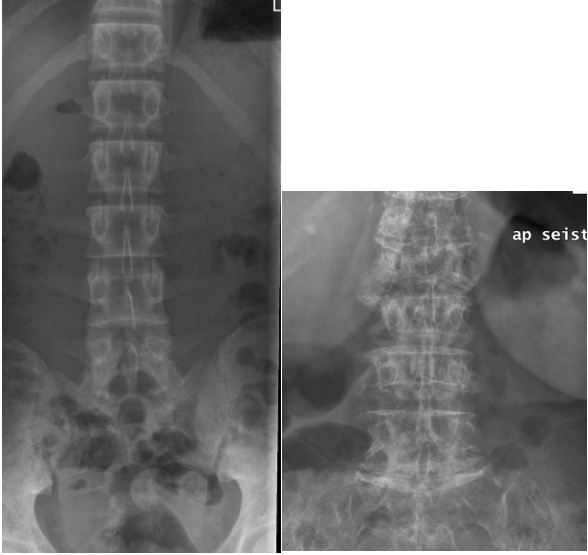
<p><b>PA / AP</b></p> <p>Lanneranka kuvautuu suorassa PA/AP-suunnassa.</p>

<p>kompressiomurtuman kohdistettu kuva</p>	<p><b>Kuvan rajaus:</b></p> <ul style="list-style-type: none"> <li>- T12-nikaman yläreunasta S3-tasolle, <u>lapsella</u> peruskuvauksessa häntäluun alapuolelle, spondylosyysikontrollissa affisioituneen nikaman yläpuoleisen nikaman yläreunasta alapuolisen nikaman alareunaan</li> <li>- alle 2 cm SI-niveleen lateraalipuolelta toiselle</li> </ul> <p><b>Projektio:</b></p> <ul style="list-style-type: none"> <li>- okahaarakkeet nikamansolmun keskellä, keskiviivassa</li> <li>- nikamasolmut symmetriset, suorassa linjassa</li> <li>- oikea ja vasen poikkihaarake yhtä pitkät ja etäisyydet okahaarakkeista samanlaiset</li> <li>- SI-nivelet yhtä kaukana keskiviivasta ja saman puoleisesta okahaarakkeesta</li> <li>- ylä- ja alapäätelevyt yhtenä viivana keskisäteen alueella</li> <li>- nikamavälit avoimet</li> <li>- nikamansolmut kuvautuvat vääristymättöminä</li> </ul> <p><b>Muuta:</b></p> <ul style="list-style-type: none"> <li>- kookkaat rinnat eivät näy kuvassa</li> <li>- kuvassa erottuvat selkärangan vieressä sijaitsevat (paraspinaaliset) pehmytosarakenteet, psoaslihasten varjot, ilma tummana</li> </ul>

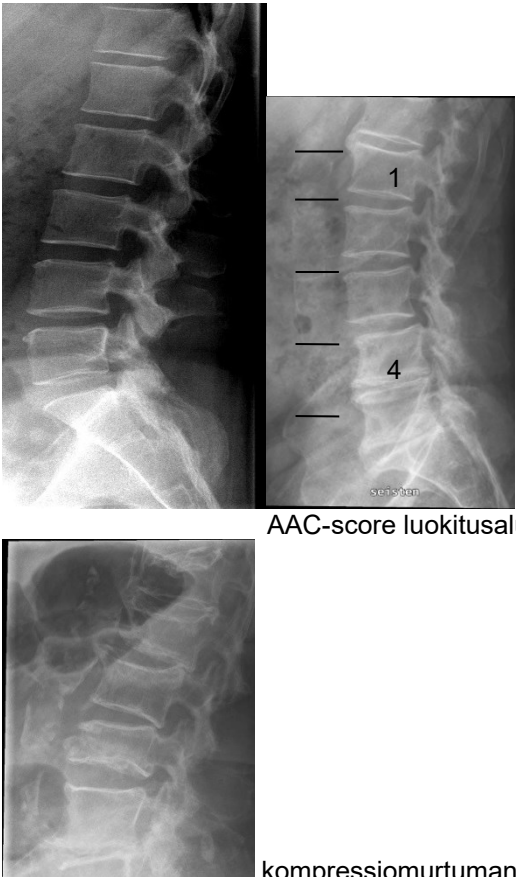
<p><b>SIVU</b></p> <p>Lanneranka kuvautuu suorassa sivusuunnassa.</p>

<p>AAC-score luokitusalueineen</p> <p>kompressiomurtuman kohdistettu kuva</p>	<p><b>Kuvan rajaus:</b></p> <ul style="list-style-type: none"> <li>- T12-nikaman yläreunasta S3-tasolle, <u>lapsella</u> peruskuvauksessa häntäluun alapuolelle, spondylosyysikontrollissa affisioituneen nikaman yläpuoleisen nikaman yläreunasta alapuolisen nikaman alareunaan</li> <li>- nikamansolmujen etupuolelta okahaarakkeiden taakse</li> <li>- <u>AAC-score</u>: vatsa-aortan edestä okahaarakkeiden taakse</li> </ul> <p><b>Projektio:</b></p> <ul style="list-style-type: none"> <li>- nikamien nikamasolmujen takareunat kuvautuvat päällekkäin</li> <li>- suoliluun harjut lähes päällekkäin</li> <li>- oikea ja vasen nikamankaaren varsi kuvautuvat päällekkäin ja profiilissa</li> <li>- keskisäteen kohdalla (L3/4) nikamien päätelevyt kuvautuvat yhtenä viivana</li> <li>- nikamavälit avoimet, L5-nikaman ja ristiluun välinen nivel avoin</li> <li>- nikamaväliaukot kuvautuvat T12–S1</li> <li>- okahaarakkeet profiilissa</li> <li>- fasettinivelet (proc. articularikset) kuvautuvat päällekkäin</li> <li>- nikamansolmut kuvautuvat vääristymättöminä</li> </ul> <p><b>Muuta:</b></p> <ul style="list-style-type: none"> <li>- keuhkot eivät varjosta ylimpiä nikamia</li> <li>- <u>AAC-score</u>: vatsa-aortta erottuu, vatsa-aortan kalkkien arviointi mahdollinen</li> </ul>

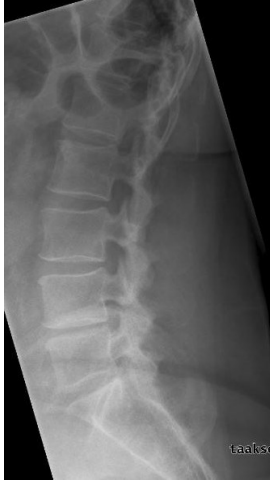
taaksetaivutus (ekstensio)

Lanneranka kuvautuu suorassa sivusuunnassa maksimaalisessa eteen- ja taaksetaivutuksessa.

- T12-nikamasta ristiluun yläosan 2/3:n
- nikamasolmujen etupuolelta okahaarakkeiden taakse

- nikamien takareunat kuvautuvat päällekkäin
- suoliluun harjut lähes päällekkäin
- oikea ja vasen nikamankaaren varsi kuvautuvat päällekkäin ja profiilissa
- keskisäteen kohdalla (L3/4) nikamien päätelevyt kuvautuvat yhtenä viivana
- T12–S1 juuriaukot kuvautuvat
- L5 ja S1 välinen nivel avoin
- L5 nikamansolmu ja ristiluu kuvautuvat vääristymättöminä

- keuhkot eivät varjosta ylimpiä nikamia
- taivutussuunta näkyy kuvassa
- kuvassa on selvästi erottuvaa kohinaa

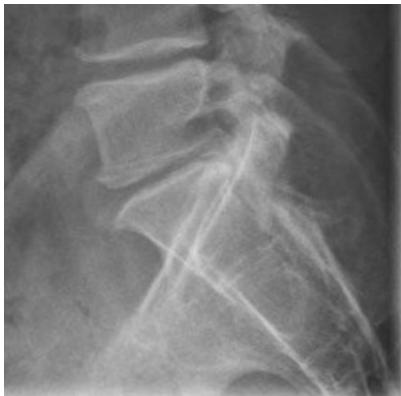
Alin lannenikama kuvautuu suorassa sivusuunnassa.

- L4-nikaman alareunasta S3-tasolle
- L5-nikaman edestä ristiluun takaisiin pehmytosiin

- L5-nikaman takareuna kuvautuu yhtenä linjana
- suoliluun harjut lähes päällekkäin
- L5-nikaman ja ristiluun välinen nivel avoin
- oikea ja vasen nikamankaaren varsi kuvautuvat päällekkäin ja profiilissa
